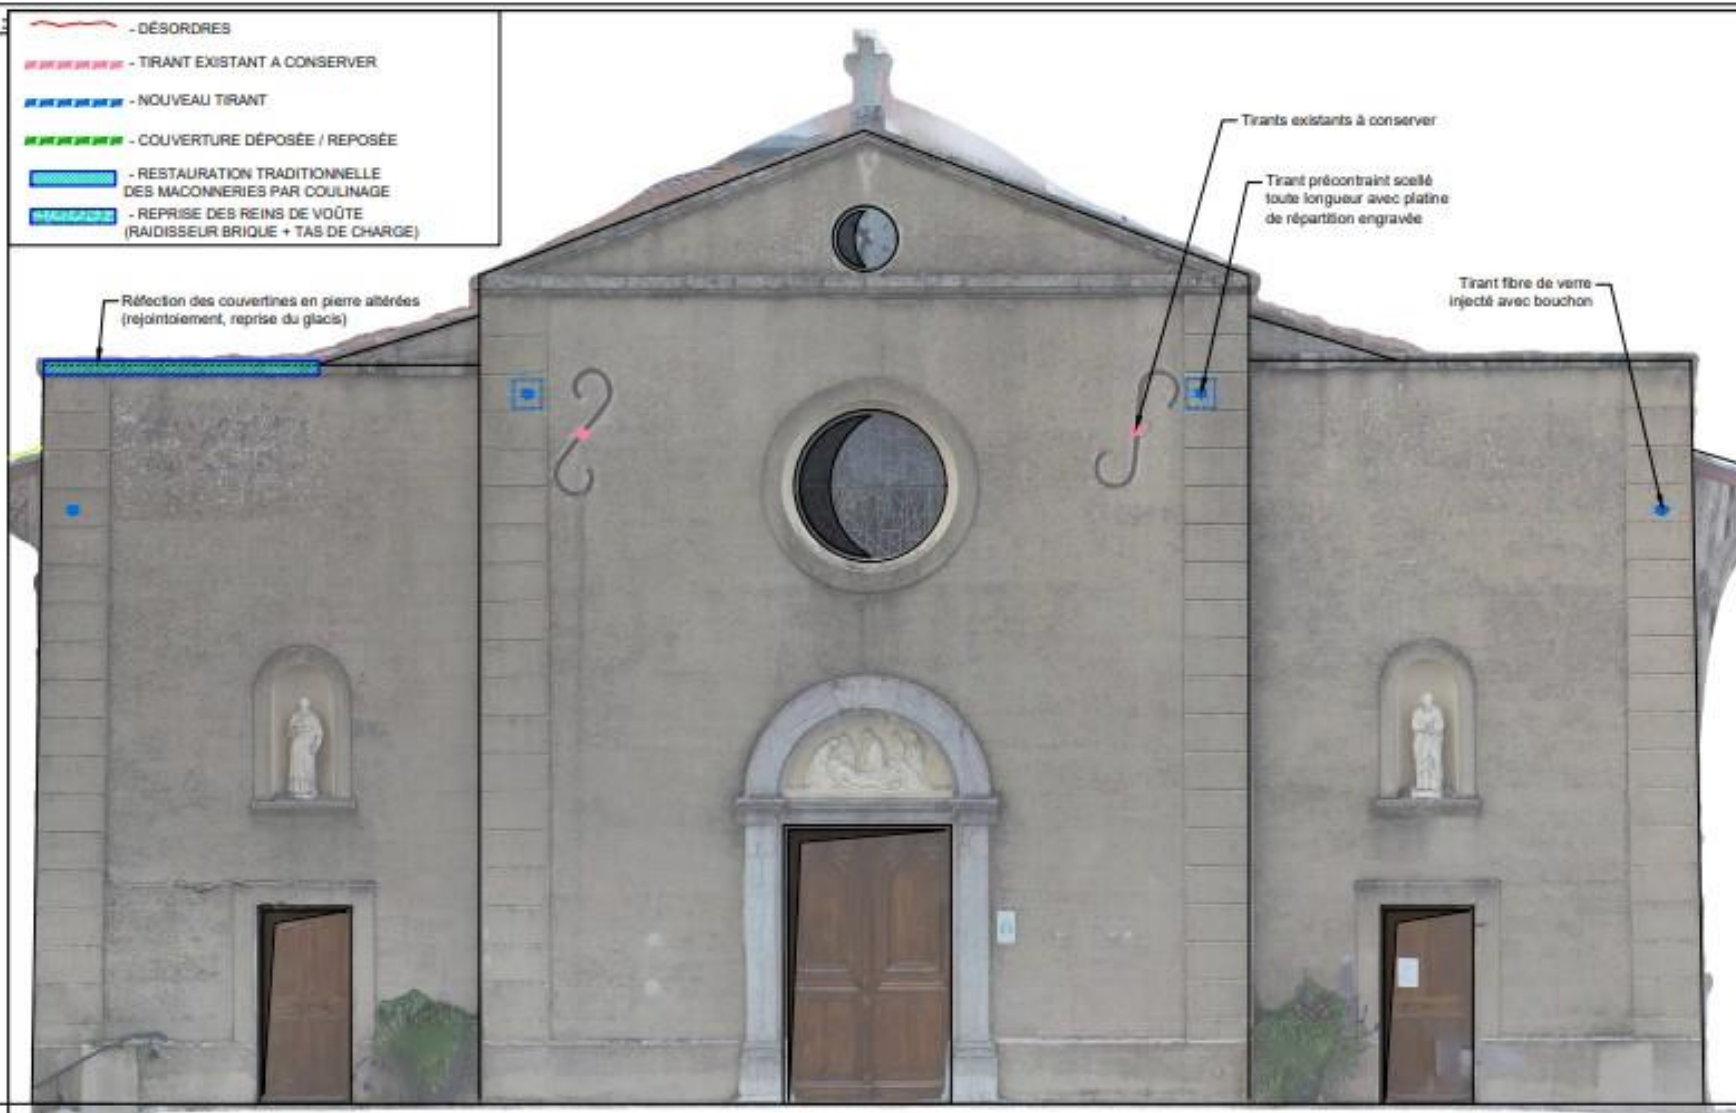
- DÉSORDRES
-   - TIRANT EXISTANT A CONSERVER
-

- NOUVEAU TIRANT
-   - COUVERTURE DÉPOSÉE / REPOSÉE
-   - RESTAURATION TRADITIONNELLE DES MAÇONNERIES PAR COULINAGE
-   - REPRISE DES REINS DE VOÛTE (RAIDISSEUR BRIQUE + TAS DE CHARGE)

Réfection des couvertines en pierre abîmées (rejointoiement, reprise du glacis)

Tirants existants à conserver

Tirant précontraint scellé toute longueur avec platine de répartition engravée

Tirant fibre de verre injecté avec bouchon
